仪表盘外观检测方案

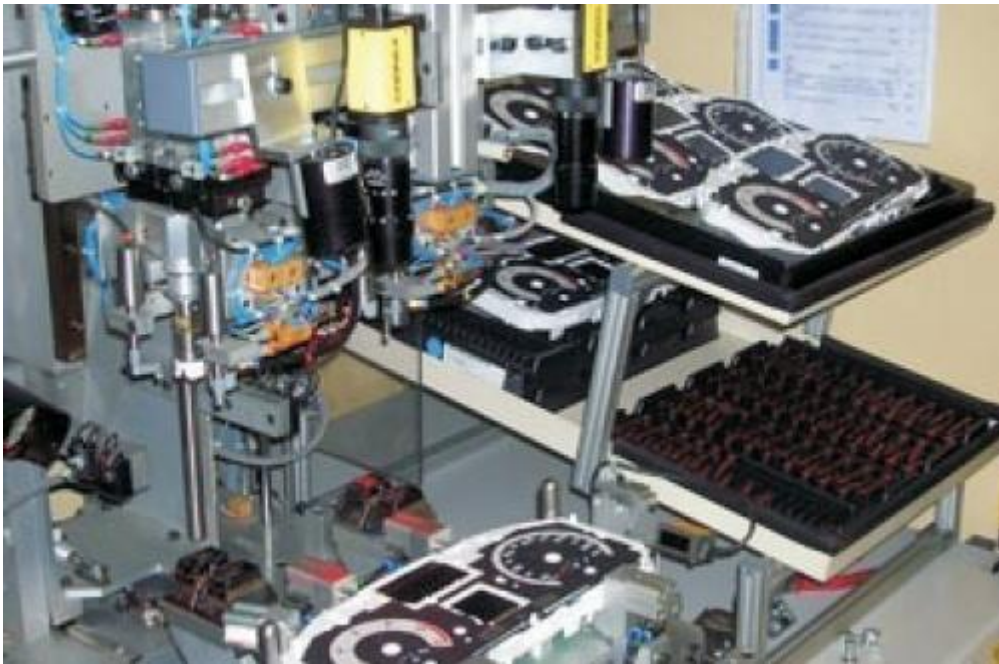
汽车仪表盘、控制面板中包括的一个重要部分就是贴饰，这是一种印有车速表和转速表刻度标记的塑料薄板。每个贴饰必须精确定位、准确裁切,否则汽车开动时产生的震动会使贴饰移动，从而导致速度和转数不能正确显示。

为确保准确的组装验证，采用先进的视觉解决方案：新型高性能 In-Sight Micro 以满足要求的检查速度。体积仅为 30mmx30mmx60mm 的 in-Sight Micro，它不仅能够成功检查各仪表盘上车速表、转速表、燃油计和温度计的指针对齐情况，而且还能适应在许多生产设备中常见的空间限制问题。每条生产线上安装有两台摄像头，在摄像头的旁边则固定有 LED 点光源。采用的强大视觉处理方法可确保每个部分都能精确定位。

每个工件由操作人员手动载入装备之中，完成检查后再将其移除。检查结果在 PC 监视器中查看。若发现任何故障，系统会打印故障通知单以向操作员通知此故障。所有结果均被发送至工厂 CIM 系统进行性能监控。操作员一旦按下“拒绝接受”按键，所有缺陷工件均会从装备中被手动移除。系统运行以来，正常工作率达到 99% 以上。
